# 大阪大学東京電力福島第一原子力発電所 事故調査チーム；1F-2050

工学研究科環境エネルギー工学専攻が中心となり、令和4年10月、テクノアリーナインキュベーション部門内に、大阪大学東京電力福島第一原子力発電所事故調査チーム「1F-2050」が設置された。本報では、この活動の現状について報告する。

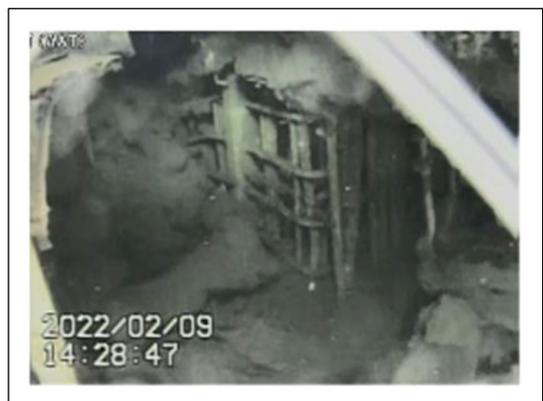
（図1は、1号機のペDESTAL出口付近の写真であり、壁のコンクリートが消失し鉄筋のみになっていることが見て取れる）。現在はこの状態で冷却が続けられており、熱的には安定しているが、この付近に大量に存在していると推定される、核燃料を主成分とする物質（燃料デブリ）を取り出すことが1Fの廃炉の主要課題となっている。最近、東京電力は、最も被害が大きい1号機について、ペDESTAL内部の様子を撮影・公開するなど（図1）、様々な情報を発信し始めている。福島では、そのような最新情報を元に、きょうも多くの人員が、過酷な現場で廃炉に向けた活動を続けている。

図1 ペDESTAL出口付近の  
コンクリート壁の様子<sup>2)</sup>

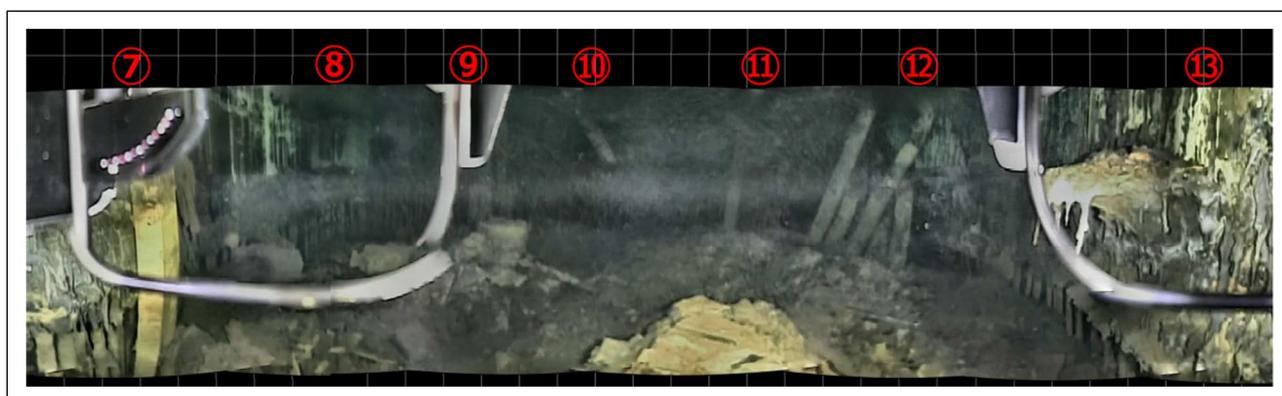
これらは全て現状の重要な案件とされているものであり、慎重に検討が進められているところであるが、我々1F-2050が特に取り組んでいる項目が、(1)1号機原子炉格納容器内部調査の進捗状況について、である。これは、具体的には、原子炉圧力容器の下部にあるペDESTAL内部の空間にROV(水中探査機)を投入し、取得した多数の画像を元に現状の把握を行った結果を報告するものであった。図2は検討会で報告されたペDESTAL内部の360°の景色のパノラマ写真である<sup>4)</sup>。すべての方向でコンクリートが消失していることが確認できる。図には含まれていないが、ここから上部を見ると一部で黒い空間が広がっており、この上部に存在する制御棒駆動機構や圧力容器内に存在した様々な物体が落下してしまっただのではないかと推測されている。しかし落下した物体は、全て無くなっているように見え、燃料により融かされデブリ化した可能性が示唆される。また、このコンクリートの様子から、ペDESTALの耐荷重性能が十分であるかが問題視されていることは、報道等でも取り上げられているとおりでである。検討会では、このような資料を用い、活発な議論が続けられているが、アカデミアからの貢献が少なかったことが問題点として指摘されていた。

図2 ペDESTAL内部の360°パノラマ写真<sup>4)</sup>

⑦(ペDESTAL開口部から中に入っすぐ左)から⑬まで時計回りで撮影した結果を繋げたもの。

1F-2050 は、令和 4 年 10 月の設立以来、主としてペDESTAL 付近の異常なコンクリートの損傷現象の解明について研究を進めてきた。図 2 に示した通り、1 号機については、ペDESTAL 内部の様子が公開されているため、そのような損傷がどのように形成されたか検討してきた。原子炉の燃料は融け、圧力容器の下部を突き破り、ペDESTAL 内部に落下したと考えられている。そこには制御棒駆動機構も設置されていたが、すべて無くなったように見える。ペDESTAL のコンクリートとペDESTAL 出口付近のコンクリートの下部約 1 m が融け落ちたようになり、鉄筋のみとなっている。このような状況はどのようなシナリオにより作り上げられたのか、1F-2050 では、設立以来数か月にわたり検討を進めてきた。現在は、図 4 に示すような 2 つのシナリオ(阪大シナリオ)を想定し、損傷のメカニズムの解明を進めている。

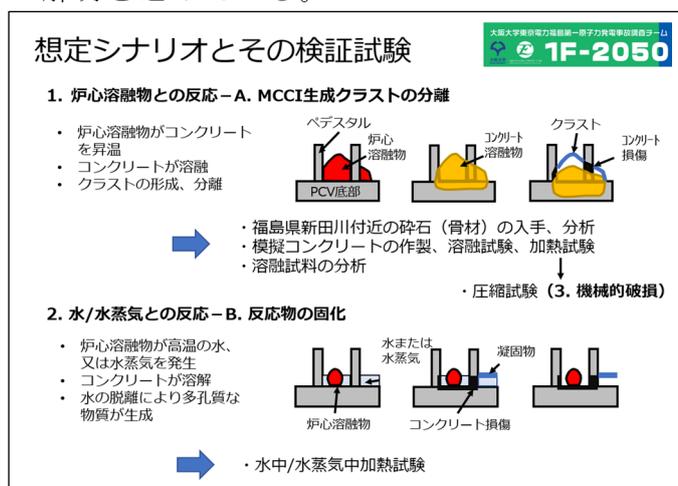
図 4 1F 事故の想定シナリオ(阪大シナリオ)

現在までの研究により、どちらのシナリオかを決定する結果は得られていない。しかし一方で、どちらかのシナリオの排除を強く示唆する結果も得られていない状況である。これまで、第 31 回検討会から 1F-2050 として参加し、第 32 回、第 34 回にて阪大シナリオについて報告を行ってきた。阪大シナリオは、令和 4 年 11 月に開催された、米国エネルギー省が主催する「Reactor Safety Technology Expert Panel Forensics Meeting」でも報告されるなど、高い評価を得ている。
